中部印刷株式会社-KPM(小森式予防保全)の成功事例 (Vol.21)

# 3台の修理件数が53%減、品質異常が57%減

## 《予防保全の大切さ》 コラム⑤

# 印刷機の潤滑油は人間の血液と同じです。

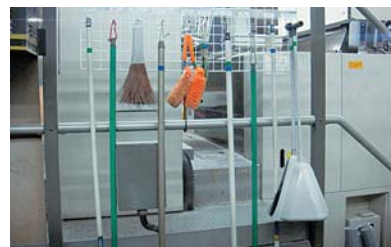
清掃道具の管理

まず5Sから出発しました。KPMキックオフ直後から、印刷現場と印刷機の徹底清掃を全社を挙げて実施したのです。KOMORIも一緒に清掃と指導を行いました。そしてきれいになった工場を維持するために、清掃用具の見直しと購入、工具や備品の整理整頓、チェックシートの見直し、保全活動専

用掲示板の新設など、重層的な取り組みをしたのです。

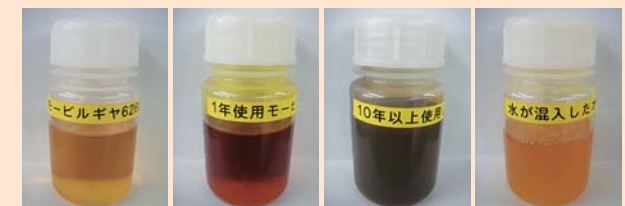
写真の左2つは、KOMORI指定潤滑油の新品とその1年使用後ですが、全く問題はありません。しかし右2つは10年以上継ぎ足しで交換しなかった劣化油と水分が入った劣化油です。この

KOMORIの指定潤滑油 1年使用後の指定潤滑油 10年以上継ぎ足しの劣化油 水が入った劣化油

違いは、シリンダーを支えるベアリングなどの磨耗と耐久性に大きく影響します。

前号では「印刷機は大きな精密機械です」を紹介しました。では、精密な印刷機はどう維持すればよいのでしょうか。まず、印刷機の潤滑油管理を忘れないことです。潤滑油は機械内部を循環し、磨耗を抑えながら紙粉・インキミスト・スプレー粉・粉塵・水分・金属磨耗物などの夾雑物を包み込んで浄油器まで運んできます。そこで濾過してきれいな潤滑油にして再び循環していきます。まさに人間の血液が体の隅々まで送られ、老廃物を包み込んで戻ってきて、再びきれいな血液になって送り出されるのと同じです。
